Instandhouding en herstel van historische natuurstenen graftekens

Regelmatig wordt de Rijksdienst voor de Monumentenzorg gevraagd hoe een vervallen of beschadigd natuurstenen grafteken behouden kan blijven. Deze brochure geeft daar antwoord op door in te gaan op oorzaken van schaden en aanwijzingen te geven voor herstel.

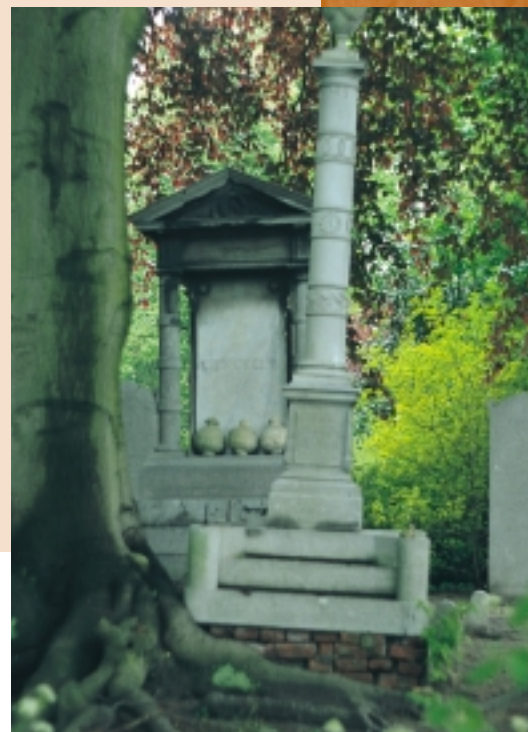
De dominerende invloed van een oude beuk

grafteken staan, leidt dat tot schade. Niet alleen de stam van een boom kan een grafteken raken en op den duur wegdrücken, maar vooral de wortels kunnen door hun volumetoename complete graftekens inclusief fundering oplichten. Scheefstand is dan het gevolg. Ook kan deze eenzijdig op fundering en steen werkende kracht leiden tot breuk. Het betreft hier niet zozeer bomen en struiken die opgenomen zijn in het oorspronkelijke ontwerp van de begraafplaats, maar voornamelijk bomen die als zaailing spontaan zijn opgeschoten. Het plegen van tuinonderhoud is een belangrijke bijdrage aan het instandhouden van een begraafplaats.

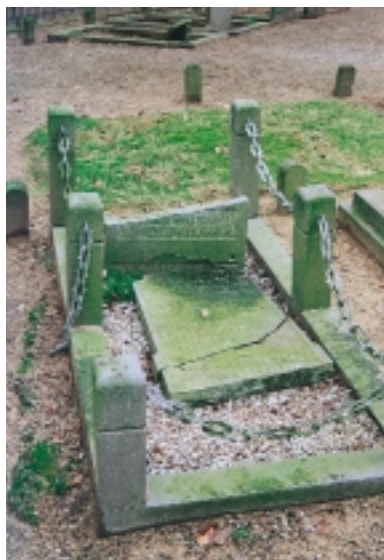
Steek in hardsteen is een veel voorkomend teken van verwerking en is een verschijnsel van drukontlading in de steen

Al heel lang wist men goed om te gaan met het bijzondere verweringsverschijnsel van steken in hardsteen. Om de door steek getroffen steen werd een ijzeren knelband gelegd. Deze methode is nog steeds goed bruikbaar, zij het dat brons of (zwart geverfd) roestvast staal nu de voorkeur heeft. Zowel staande, liggende als samengestelde graftekens kunnen zo in stand blijven.

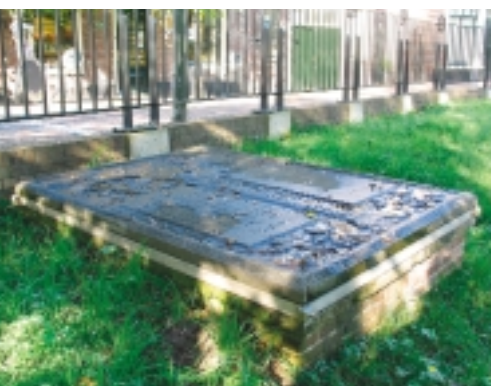
Op oudere begraafplaatsen zijn liggende graftekens karakteristiek. Hier zijn de knelbanden rond de zerk goed zichtbaar

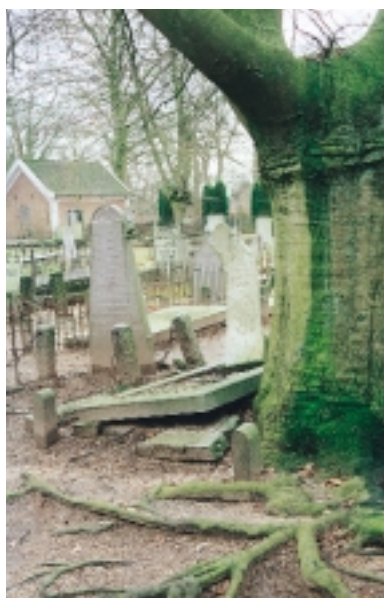
Gevaar voor breuk dreigt. Een gewapend betonnen roef, vrij van de wortels, zou breuk kunnen voorkomen

Een gewapende betonplaat ter ondersteuning is ook een goede vorm van preventie en beheer als een eerste steek zich aandient in een liggend grafteken dat onvoldoende ondersteund is. Een combinatie van maatregelen is eveneens mogelijk. Bij scheefstaande, hardstenen graftekens met een steek is soms het rechtzetten alleen al voldoende. Door de scheefstand wordt namelijk meer gewicht dan nodig is op de steek uitgeoefend.

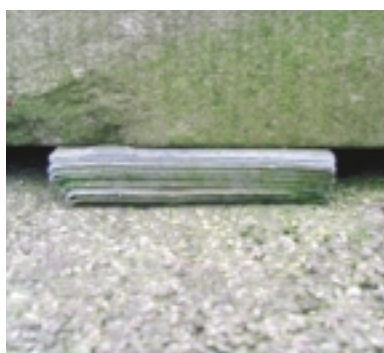
Loodstukje om zerk te stabiliseren

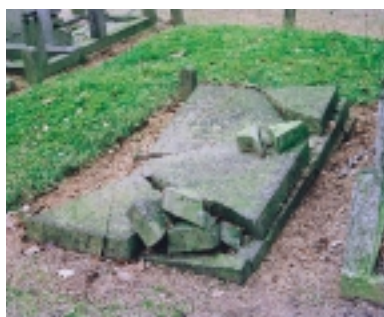
Een karakteristiek voorbeeld van vergaande steekvorming

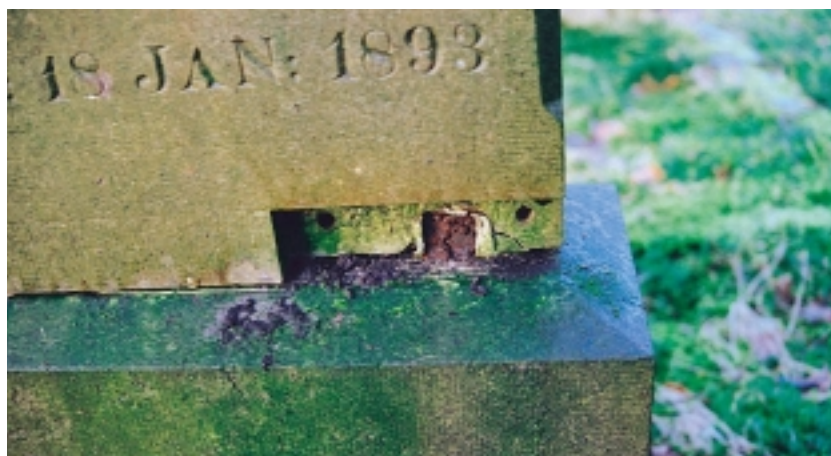
Eerder veroorzaakte deze dook schade. Het daarna ingezette blokje hardsteen is door roest weggedrukt

Vooraf bij samengestelde graftekens en mausolea zijn ijzeren doken toegepast om de delen met elkaar te verbinden. IJzer is zeer gevoelig voor roest, waardoor het ongeveer zeven maal zijn oorspronkelijke volume kan innemen. De gevolgen van dat proces zijn aan menig natuurstenen graftekens af te lezen. De steen kan die enorme druk niet weerstaan en boert af (een vorm van grove afschilfering) of breekt zelfs. Dat graftekens ook vroeger werden onderhouden is te zien aan de aanwezigheid van ijzeren krammen, waarmee gebroken delen aan elkaar werden gehecht. Ook werden ijzeren knelbanden om de door barsten, ofwel steek, getroffen zerken gelegd. Roestende knelbanden veroorzaken vervolgens weer schade. Zie hiervoor onze brochure *Instandhouding van smeedijzer in het exterieur, Info Restauratie en beheer 32*.

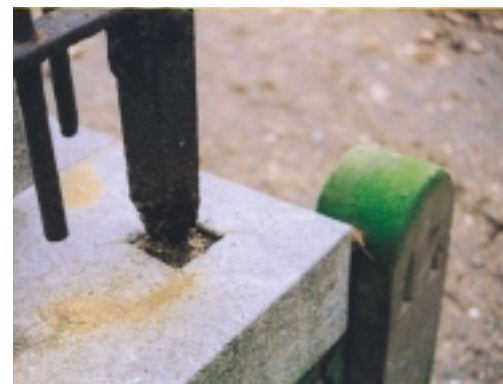
Krammen van brons of koper voorkomen uitzettingschade

Gebroken stenen werden ook wel aan elkaar gehecht met ijzeren krammen. Vandaag de dag wordt het ijzer vervangen door brons of roestvast staal.

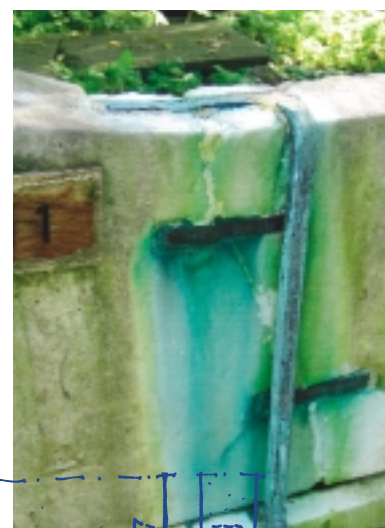
Een kram kan steek binnen de perken houden

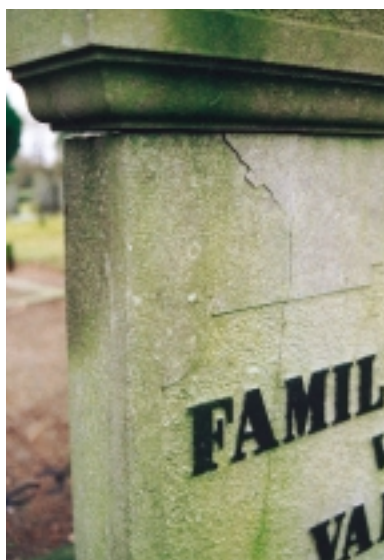
De roestende dook verradert zich door schilfer en scheur. Ingrijpen kan vervolgens schade voorkomen en wel door: doken doorzagen, uitboren, nieuwe roestvast stalen doken plaatsen in dekstuk, scherf lijmen, steek insluiten met kram en dekstuk met doken plaatsen en eventueel afvoegen

Bij gebruik van ijzeren doken als verbindingsmiddel tussen de natuurstenen onderdelen van het grafteken wordt de schade pas zichtbaar als het te laat is. Kleine, dunne scheuren in de natuursteen verraden de aanwezigheid van roestende doken. Toch kan ook dan de schade nog beperkt worden door onmiddellijk maatregelen te nemen. Andere, zich nog niet manifesterende roestende doken zijn op te sporen met behulp van een metaaldetector. Deze zijn via het voegvlak met een metaalzaag door te zagen, waardoor de delen los van elkaar komen. Met behulp van een holle boor (geen klopboor) worden de doken uitgeboord. Nieuwe roestvaste doken worden geplaatst. Het boorgat in het onderste deel van de zerk of steen kan iets ruimer zijn. Op die wijze ontstaat de soms gewenste speling die kan leiden tot een volkomen vlak verlijmd steen. Breukvlakken kunnen aan elkaar worden verankerd door roestvast stalen doken in te brengen. Na plaatsing van de nieuwe doken kan het lijmen plaatsvinden, dat hierna beschreven wordt.

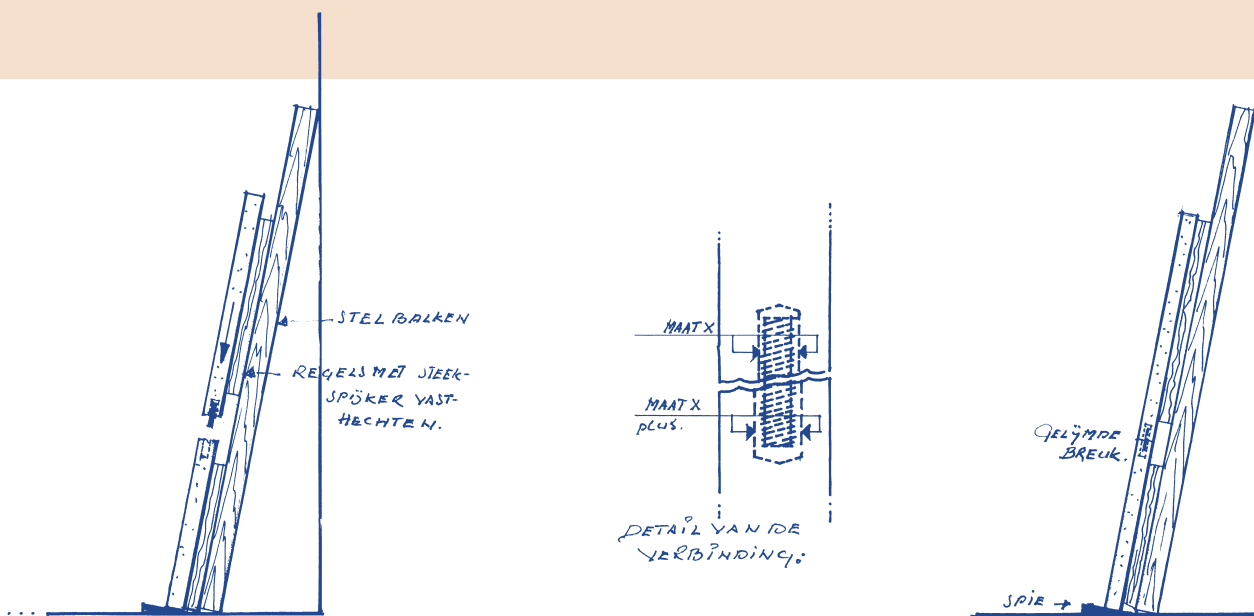
Zerk in hulpconstructie

Detail van de verbinding

Gelijmde breuk in hulpconstructie.

Het eigen gewicht sluit de breuk

De methode van lijmen behoort afgestemd te worden op het type grafteken. Zware, liggende zerken vergen een andere benadering dan lichte en staande stenen. Wanneer bijvoorbeeld de onderzijde van een liggende, zware zerk vlak is, kan de steen liggend worden verlijmd. Eerst worden de breukvlakken gereinigd en de lijm wordt gedoseerd aangebracht, zodanig dat

deze niet buiten het vlak komt. Is dat toch het geval, dan is het zaak de lijm direct te verwijderen. Tussen de te lijmen delen kunnen eerst doken aangebracht worden als verankering. Aan beide zijden van de steen moet ruimte blijven voor het aanbrengen van een op kleur gebrachte voeg. Voor borging kan na het voegen een bronzen of roestvast stalen, zwart geverfde knelband worden aangebracht. Per situatie wordt een keuze gemaakt. Is de steen aan de onderzijde niet vlak, dan wordt de steen verticaal verlijmd. Niet elke steen kan echter zomaar worden opgetild. Onzichtbare steken zorgen namelijk voor verrassingen. De steen kan immers uit elkaar vallen. Is optillen wel mogelijk, dan wordt de steen zodanig in een frame geplaatst dat de vlakke zijde wordt gezekerd (zie schetsjes). Het voordeel van deze methode is dat het gewicht van de steen de breuk goed zal aandrukken. Het aanbrengen van doken is ook hier op zijn plaats, evenals het aanbrengen van een knelband na verlijming. De keuze hangt onder meer af van het gewicht van de steen. Doken hoeven niet aangebracht te worden bij dunnere platen die bijvoorbeeld onderdeel zijn van een mausoleum.

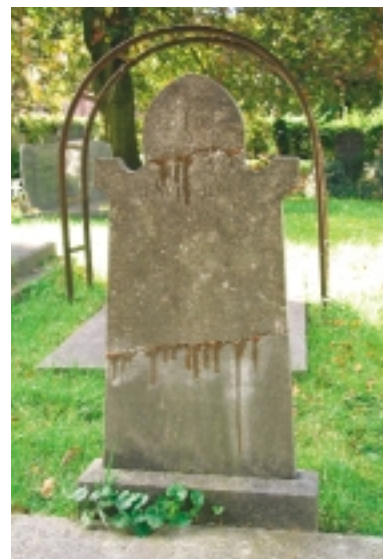
Voorbeeld van onzorgvuldig herstel

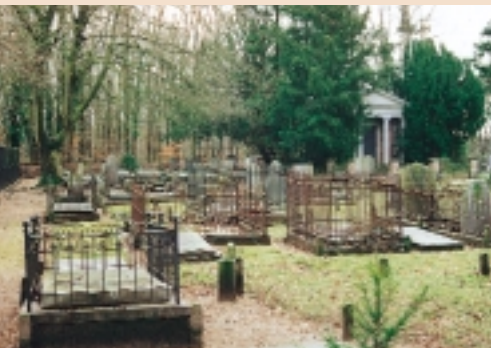
Liggende graftekens met ijzeren beekwerk
